## 札幌近郊の豪雨災害被災地のその後 防災委員会水工部会による現地見学会

福 間 博 史 齋 藤 正 美

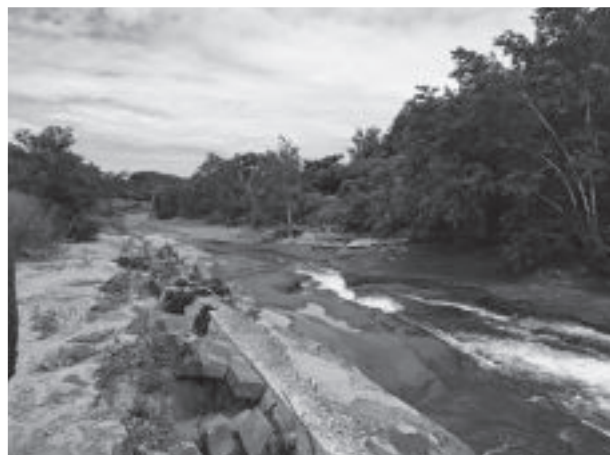
写真-1 は現在の真駒内川の河床状況です。地質が浸食を受けやすい性質であるため、被災前から河床低下と岩盤の露岩が進行していました。道内の複数河川では、同様な河床上の砂礫流出と急激な河床低下・河岸浸食の進行が見られ、橋脚などの構造物への影響や治水安全度の低下が懸念されています<sup>2)</sup>。

写真-1 真駒内川の岩盤河床の現状

下流で砂礫が洗掘流出したことで、さらに上流側が洗掘されつつあるなど、段階的・部分的に進められる河川整備区間の境目から河川地形の変化は進行しているように見えました。岩盤河床上で砂礫を捕捉し、礫河床を復元することは、道内他河川でも課題となっていますが、様々な要因が絡むため、河床低下や岩盤露出の進行を停止させることは難しいようです。対象区間のみで対応を考えるのではなく、流域全体を見渡し、粘り強く対応をしていくことの大切さと難しさを改めて感じました。

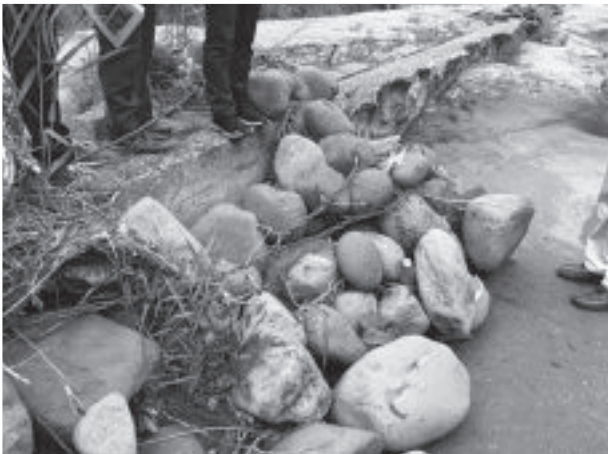
しかし、平成 23 年 9 月の出水(停滞前線と台風 12・13 号の影響で大雨、道内各地で観測史上 1 位の雨量を記録)により、整備してきた斜路工等の流出や岩盤剥離による護岸破損、河床洗掘等の被害が生じました。今回の見学では、その後の対策状況や河床状況について確認し、道内各地の河川で課題と

また、真駒内川はヤマメと同魚種であるサクラマスが生息する河川環境の復元に配慮し、河床に礫があるサクラマスの産卵環境の保全が、各種河川構造物の整備により図られていました。今回それらの被災状況を見ることで、平水時の環境改善効果と、出水時の流量に対する安全性という、異なる特性が急流河川の河川構造物には必要になる事を痛感し、改めて河川環境保全対策の技術的な課題について考えさせられました。

写真-2 被災を受けた河川構造物

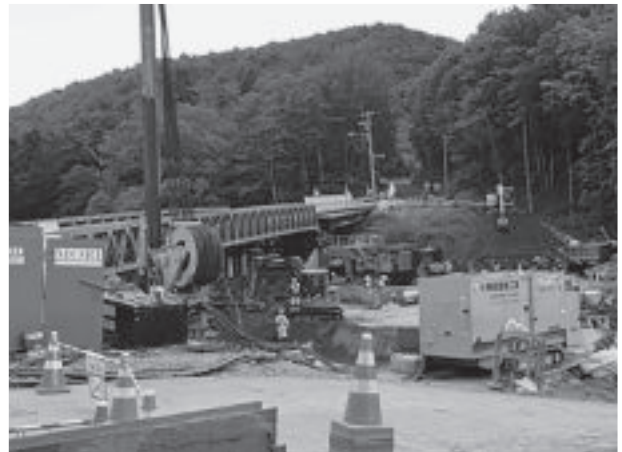
#### (1) 奥漁川橋

漁川にかかる国道橋の奥漁川橋(橋長34m)は、豪雨による漁川の増水により橋脚のある河床が洗掘され、橋全体が沈下する等、大きな被害を受け、一般車両が通行できない状況となりました。しかし、24時間体制での復旧作業により、10月1日には大型重機による仮橋設置が完了しました<sup>4)</sup>。現在本復旧に向けた工事が進められています。

写真-3 「奥漁川橋の復旧作業状況」

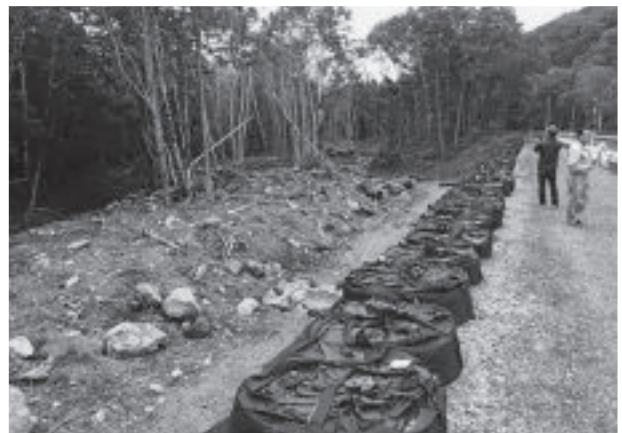
#### (2) KP35km 付近

写真-4 国道横に今も残る流出した土石

流北麓沢の下流の国道 453 号の KP35km 付近は、土石流が国道を越えて流下し、路面に径 1m 程度の土石が堆積した場所です<sup>5)</sup>。現在は、路面上の土石は除去されていますが、道路横の沢治いにまだ残る土石を見ると、被災の大きさをうかがい知ることができました。

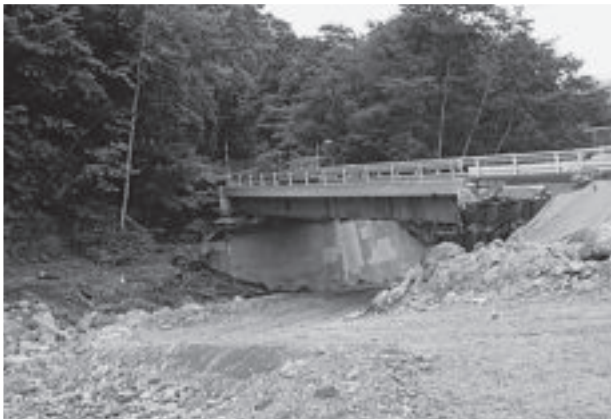
### (3) 丸駒橋

恵庭岳北面の支流北麓沢が合流するポロピナイ沢は、土石流による洗掘や堆積が生々しくみられ、沢を渡る 2 つの橋(丸駒橋、湖水橋)が被災しました。丸駒橋では土石流の一部が右岸橋台取り付け部の盛土を乗り越え、丸駒橋下流側に併設した側道橋を流失させ、橋から下流約 200m まで押し流しました。

写真-5 丸駒橋の状況

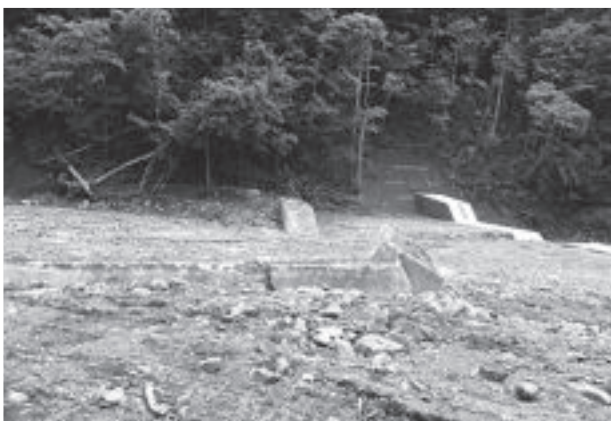
写真-6 丸駒橋上流の損壊した治山施設

土石流の衝撃は大きく、今でも損壊した治山施設のコンクリートの一部が残されており、その衝撃の大きさが窺えます。

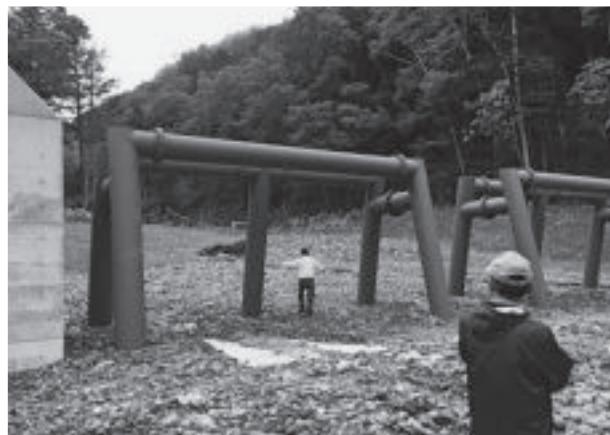
写真-7 新設された治山ダム(谷止工)

られていました。元々この沢には治山施設がいくつかありましたが、今回の想定外の土石流発生により、3基の施設が新たに設置され、上流には「鋼製スリットダム」型式の治山ダムも設置されました。鋼製スリットダムは土石流で発生する流木や流下する巨石の捕捉を図る施設です、技術指針<sup>6)</sup>によると、スリットの幅は、最大礫径の 1.5 倍以下か、流下が予想される最大流木長の 1/2 ~ 1/3 以下程度で設計されます。実際のスリットの幅と高さから、流下が想定される巨石や流木の大きさを現地で実感しました。

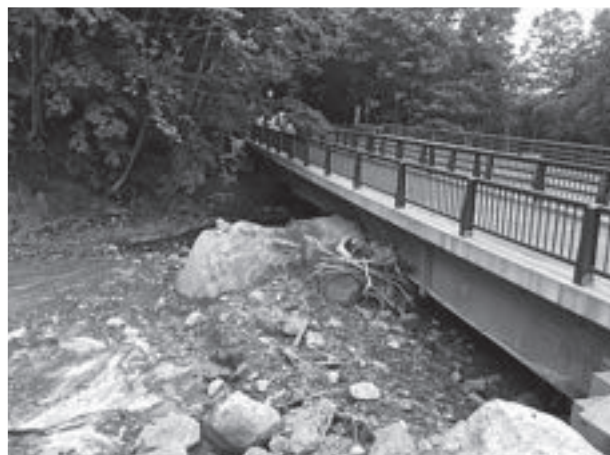
### (4) 湖水橋

丸駒橋下流の湖水橋は鋼桁にまで土石が堆積し、今でもその巨石の一部が残されています。丸駒橋、湖水橋とも、現在でも部分的な変状や損傷が残り、橋本体が残ったこと自体がかなり奇跡的なもので

写真-8 湖水橋の状況(桁下の石は直後に撤去)

あったと感じられました。
