報告

～熊本地震の被災状況と雲仙普賢岳・火山災害を振り返って～
平成28年度 防災研修会報告(1)

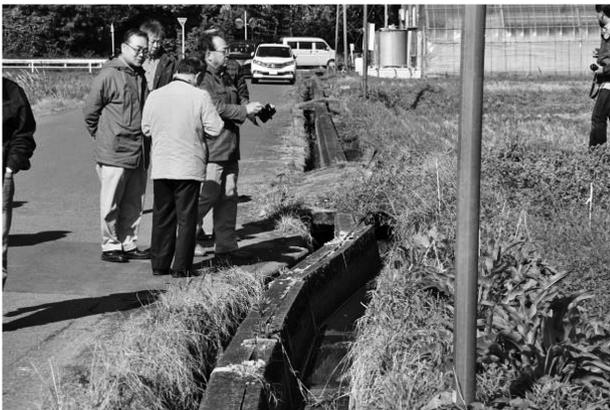
写真-1 活断層の横ずれ状況(益城町郊外)

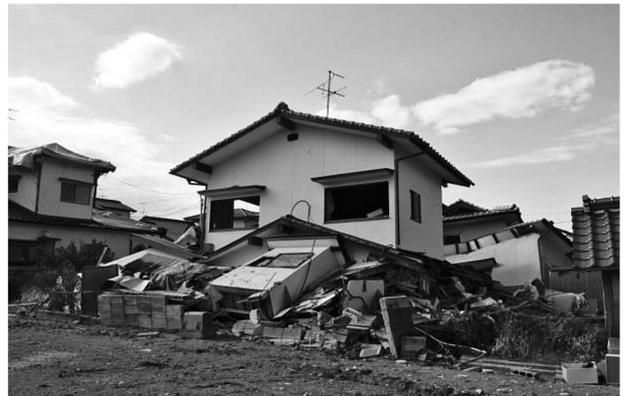
写真-2 1 階部分が全壊した家屋

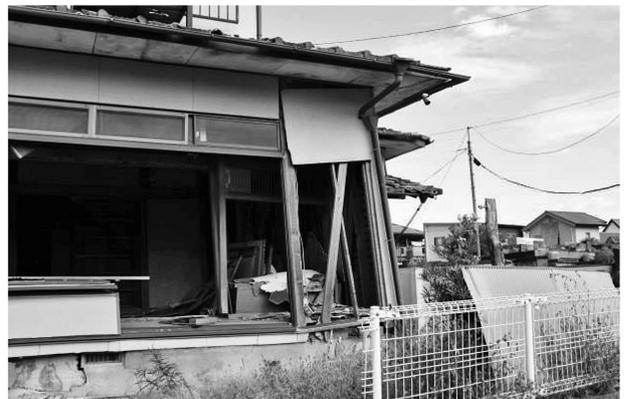
写真-3 布基礎の変状と筋違い

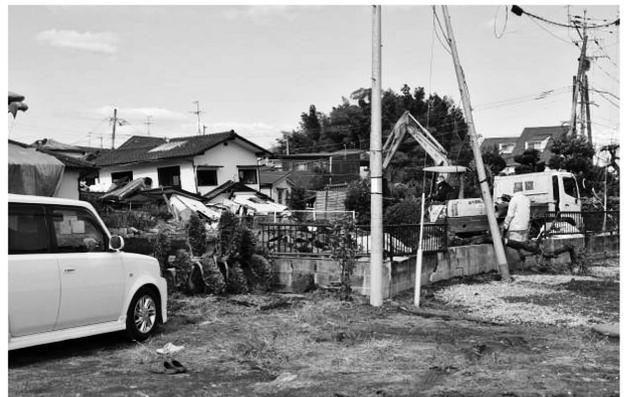
写真-4 秋津川沿い家屋の全壊と擁壁の変状

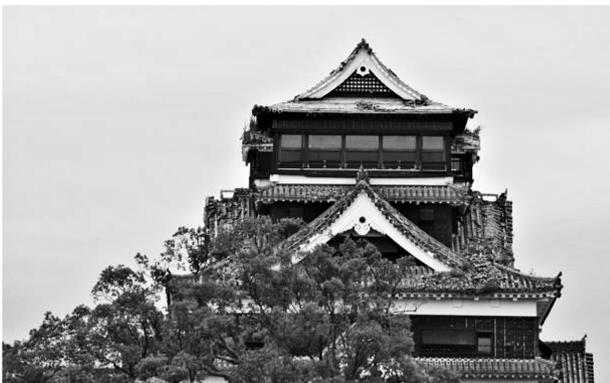
熊本県を代表する観光地の熊本城は、1960年に鉄筋コンクリート(RC)造で復元されたものです。復元当時の建築基準法の耐震基準は、現行の基準に比べると強度が低いため、熊本市は天守の耐震改修を検討していましたが、未着手の状態で行った地震に遭遇しました。大小天守の被害は本震で拡大し、大天守は天守台の石垣の一部が崩壊した影響で、小天守側に傾斜している疑いがあるとされています。大天守の屋根瓦が崩れ落ち、鯨が消失していることに、地震動の激しさを実感させられました(写真-5)。

写真-5 大天守の屋根瓦の被害

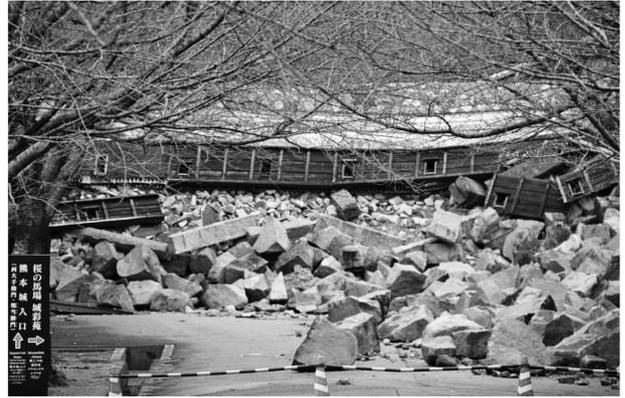
写真-6 熊本城入口・倒壊した石垣

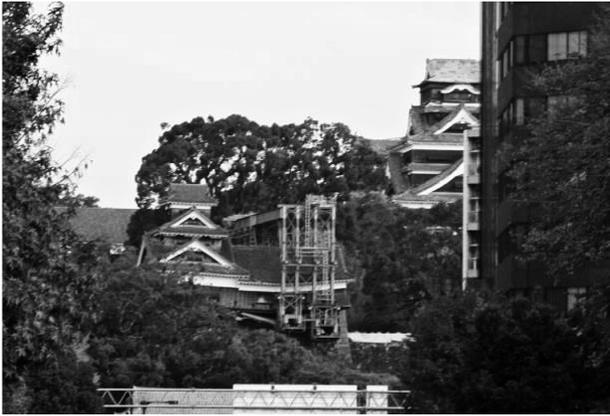
本震により石垣が大きく崩れ、倒壊はまぬがれたものの一部が、たわんだ状態となっしまい二次被害を防ぐために、倒壊防止緊急対策工事が行われ、現在は安定を保っています。

写真-8 熊本市街からの飯田丸五階櫓

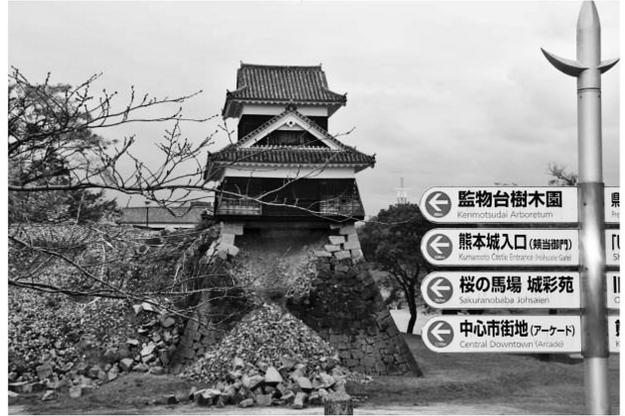
西出丸の北西隅にある戌亥櫓は、平成15年に木造で復元された櫓です。加藤神社に向う遊歩道からは、被災状況を最も良く観察することができました。櫓に続く石垣の状況が地震動の激しかったことを物語っています(写真-10・写真-11)。

写真-11 戌亥櫓 石垣の抜け落ち

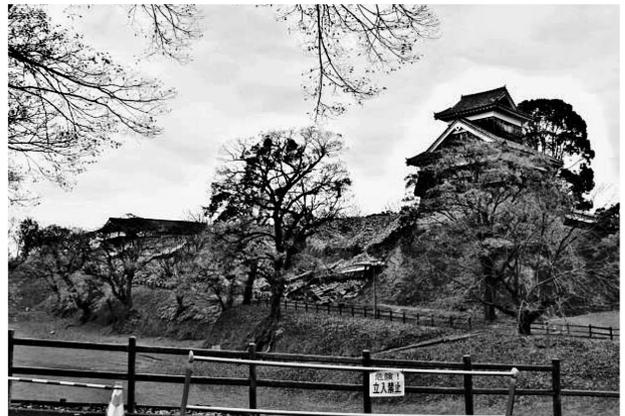
写真-12 未申櫓の石垣被害

西出丸南西隅にある未申櫓は、戌亥櫓と同時期の平成 15 年に復元された櫓です。この櫓に続く石垣にも顕著な被害が見られました。

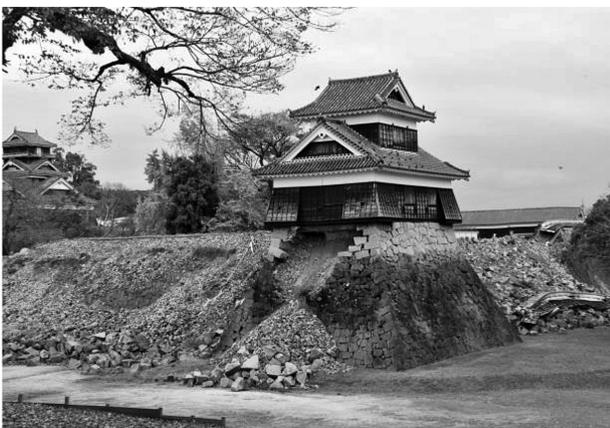
写真-10 戌亥櫓石垣被害

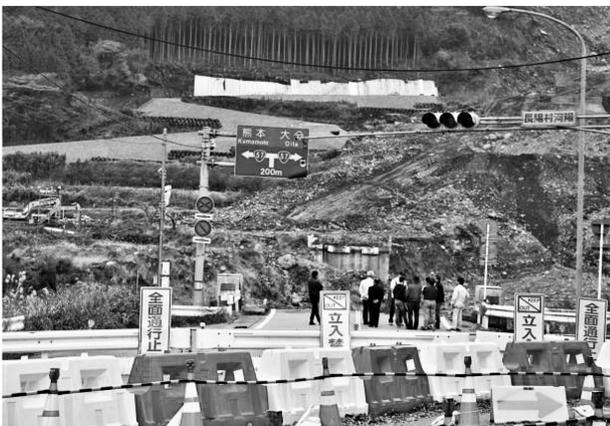
4月16日に起きた本震で、西側の山が大崩壊し(長さ約700m、幅約200m、崩壊土砂量500,000m³)豊肥本線・国道57号もろとも阿蘇大橋は橋台と桁の一部を残して崩落しました。

阿蘇大橋の被災現場に集っているのは、研修会の一行です。斜面の大崩壊と、200mを超える橋梁が消失している状況を目の当たりにし、各自の思いや意見交換をしているところです(写真-14)。

写真-14 阿蘇大橋 崩落箇所

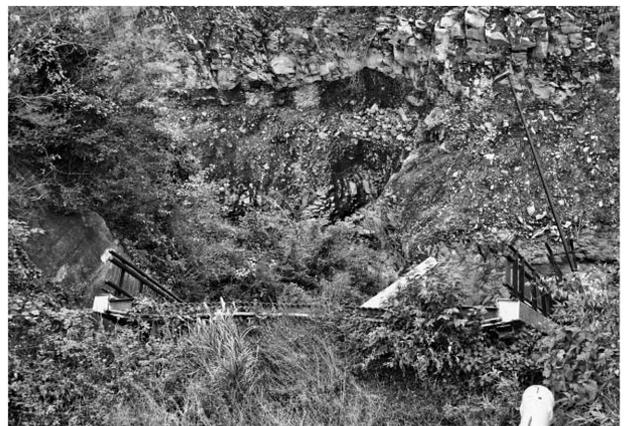
左岸A2橋台から落橋防止装置が引きちぎられ、無残にも落下している橋桁の一部がみられます(写真-16)。阿蘇大橋は、地震前にトラス部材の一部をダンパーブレースに替え耐震化を施していたにもかかわらず、崩落してしまいました。

写真-16 左岸A2橋台 落下した橋桁

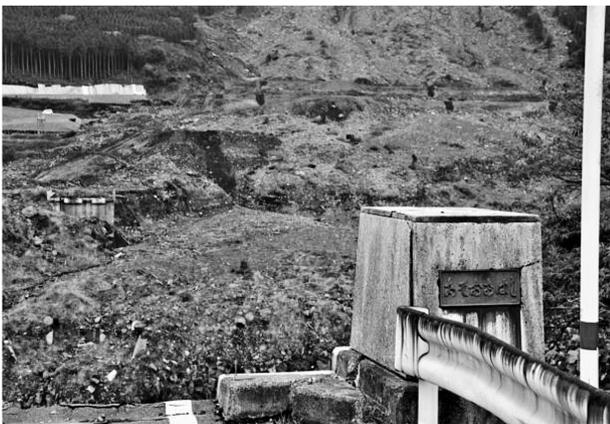
左隅に見えているのが、右岸側A1橋台です。橋

台を残して他の部材は、土砂で押し流され崩壊土砂の下に埋もれてしまっています。

手前右には「あそおほし」と記されている親柱が、無傷のままに残されていたのが印象的でした(写真-15)。

写真-15 A2橋台からA1橋台を望む

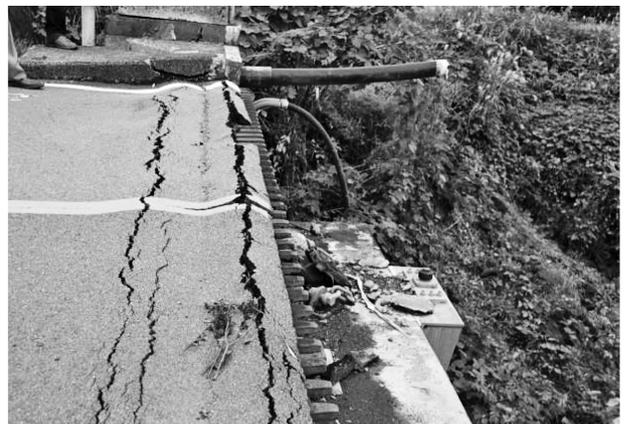
写真-17 A2橋台の桁座

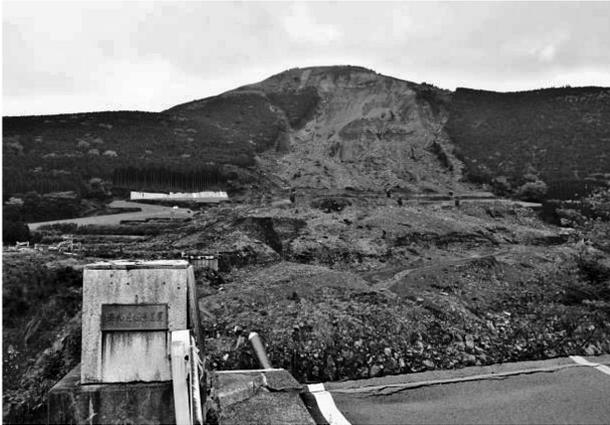
写真-18 崩落現場全景

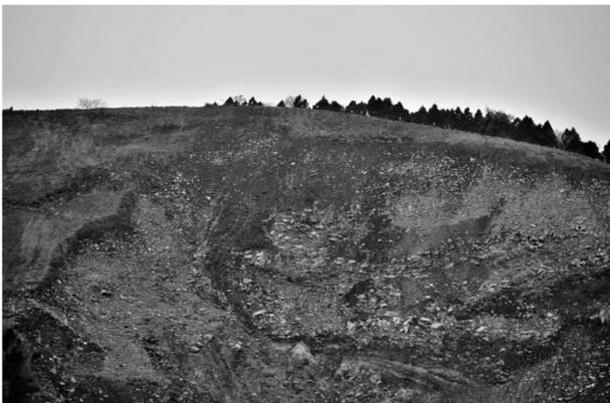
崩壊地の滑落崖直下には、大小無数の岩塊や転石がみられ降雨や振動などにより、滑落する危険性がまだ残されています(写真-19)。

写真-19 崩壊地滑落崖

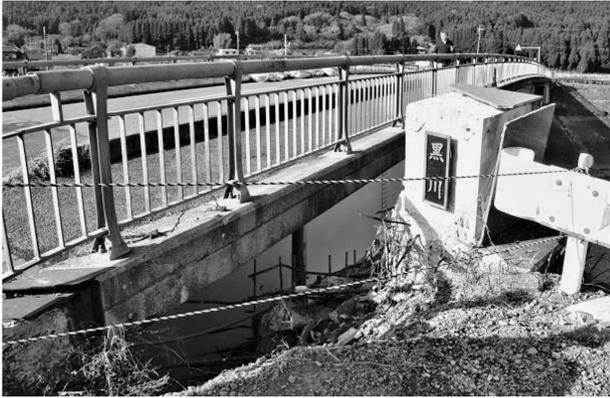
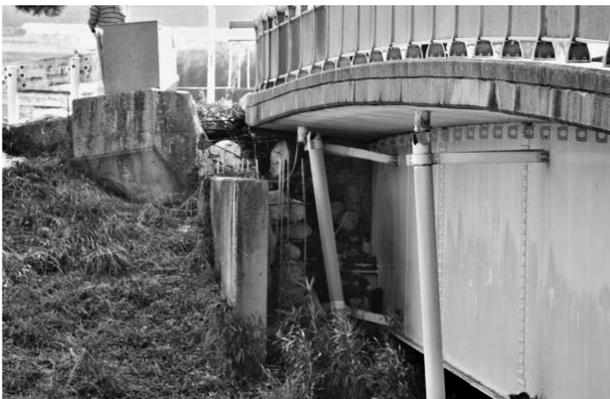
黒川左岸の橋台コンクリートが破断され、速報版に示す水平変位と同様の 3m 程度が堤防盛土の内側に、ずれ込んでいました(写真-21・写真-22)。

写真-21 左岸 橋台コンクリートの破断

写真-22 左岸 橋台コンクリートの破断

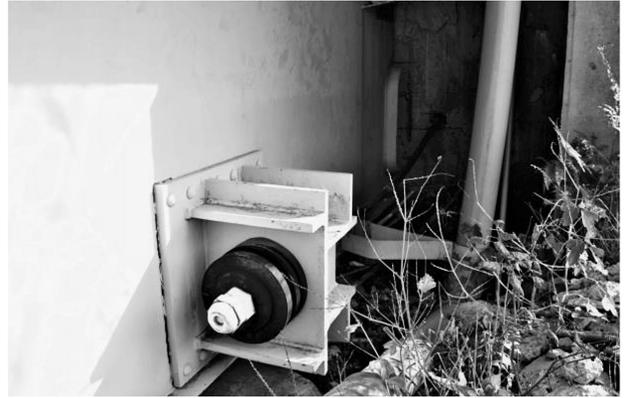
写真-24 左岸橋台の落橋防止装置

大正橋は、左岸橋台コンクリートの破断が見られたものの、落橋防止装置には大きな変状は無く、橋桁も安定な状態を保っていました(写真-24)。

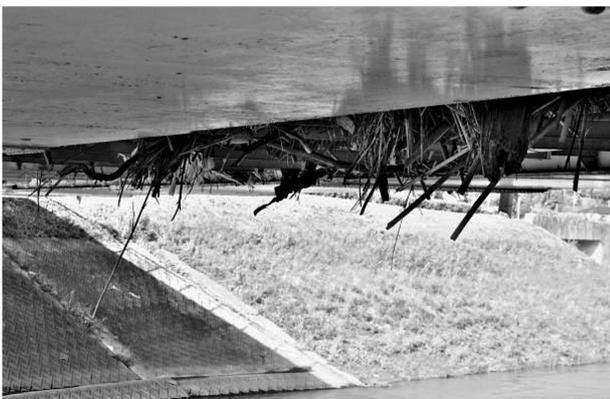
写真-23 桁下に残された流木

桁下には、水位上昇時の痕跡として流木が残されていました(写真-23)。

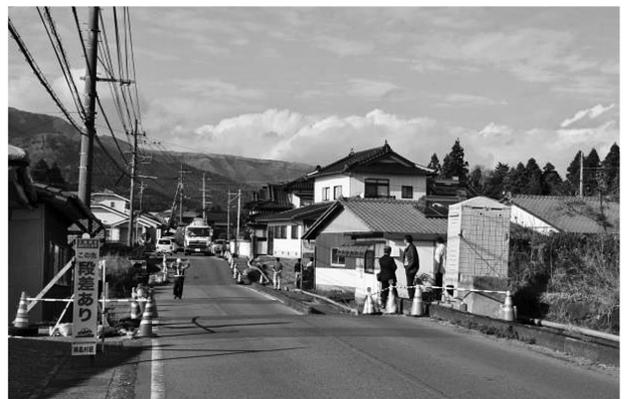
写真-26 道路の復旧状況

阿蘇市・狩尾地区では陥没が発生し、人家の庭先や道路を寸断していたのですが、道路はアスファルト舗装により復旧され、片側交互通行規制により、

供用されていました(写真-26)。

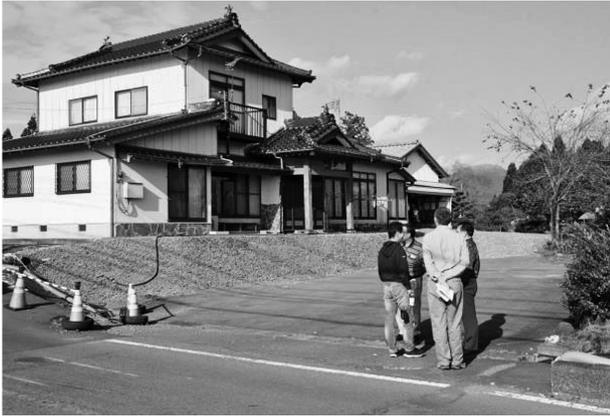
写真-27 陥没箇所を法面で修復

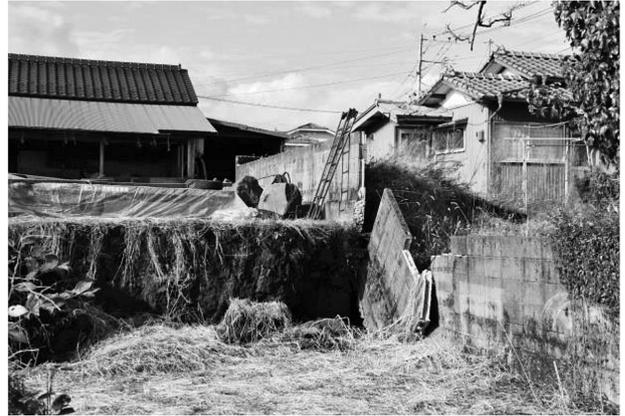
写真-29 人家裏の陥没

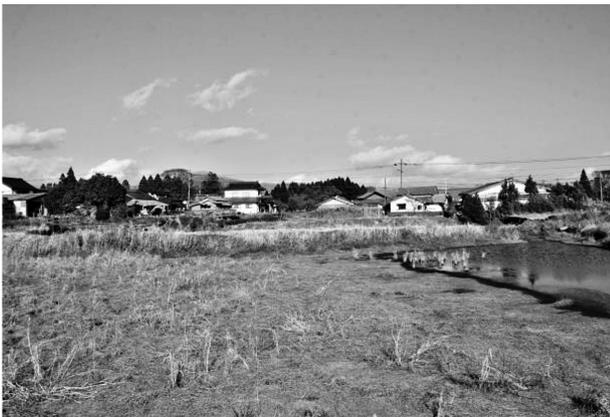
陥没帯は落差 1.0 ～ 1.5m 程度、幅は数十メートルに及び、人家裏や水田には陥没した状態が残されたままになっています。陥没後の水たまりは、温泉が湧き出たことが報告されています(写真-28)。

写真-28 陥没帯と水たまり

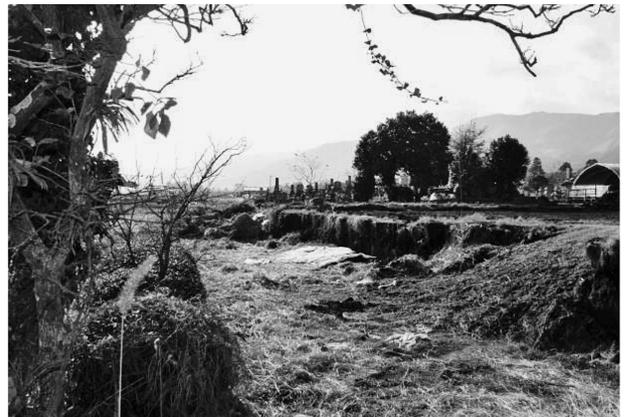
写真-30 水田の陥没
