活動レポート

オホーツク技術士委員会

平成 30 年度 技術講演会

テーマ：北海道胆振東部地震の影響

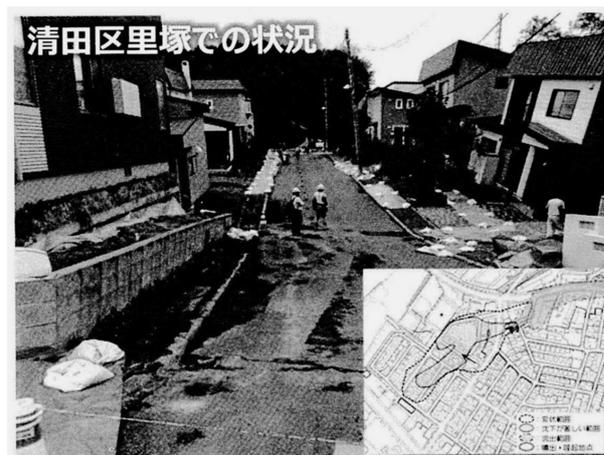
写真-5 札幌市清田区の被災状況

札幌市清田区での液状化被害は、1986年、2003年の十勝沖地震でも確認されており、被害箇所は谷底平野で発生していました。この地盤は河川の運搬作用により、ゆるく堆積した砂地盤であり、

液状化が起こりやすい地盤であるとのことでした。このたびの地震で被害が発生した清田区里塚では高低差約8m、長さ約240mの範囲で沈下が著しく、土砂の噴出や隆起が確認されました。集中している被害箇所の昔の地形を確認すると、河川であることがわかりました。2003年の十勝沖地震のとき端野町の農地で液状化が発生しており、こちらも旧地形は河川であったことから、旧河川を埋め立てた地域は液状化のリスクが高いことがわかりました。
