～熊本地震の被災状況と雲仙普賢岳・火山災害を振り返って～

平成 28 年度 防災研修会報告(2)

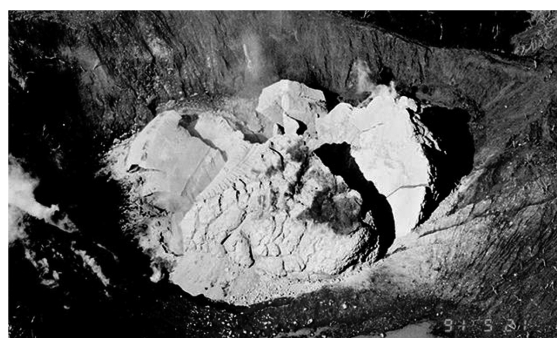
写真-2 直径 60m まで巨大化した溶岩ドームの様子
(出典：国土交通省 九州地方整備局 溶岩ドーム)

「島原大変肥後迷惑」の 198 年後の 1990 年の噴火では、山頂付近に溶岩ドームが形成されました(写真-2)。1991 年 6 月 3 日には巨大化した溶岩ドームが崩落し大火砕流が発生しました。この時に発生

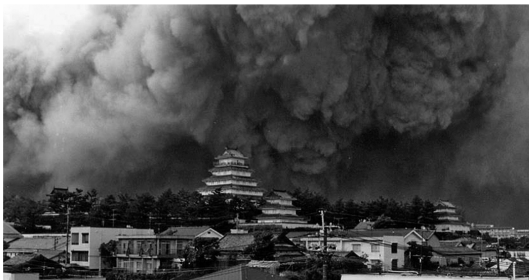
写真-3 島原市を襲う火砕流の様子
(出典：国土交通省 九州地方整備局 火砕流)

粘度が高い溶岩は、流れ落ちるのではなく山頂付近に留まり大きな溶岩の塊を形成します。溶岩の塊には水蒸気などの火山ガスの泡が含まれており、崩れ落ちると中に閉じ込められていた火山ガスが溶岩

を粉々にしながら膨れ上がり火砕流となります。火砕流はその発生が突発的で高温・高速で流下するため、火山現象の中でもっとも危険な現象のひとつです(写真-3)。

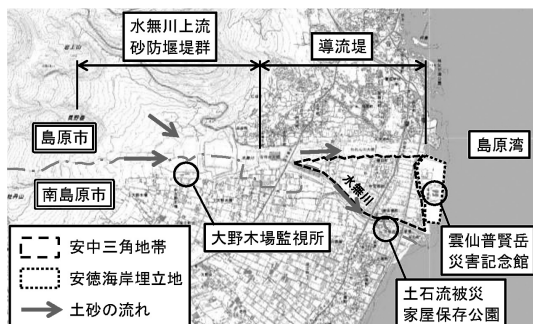
図-1 施設位置図
(国土地理院数値地図 25000(地図画像)「島原、雲仙」使用)

雲仙普賢岳では、「水無川上流砂防堰堤群」、「導流堤」、「安中三角地帯嵩上げ事業」等、火砕流や土石流による被害軽減への取り組みが現在も続いています。また、自然の脅威と災害の教訓を後世に伝える「雲仙普賢岳災害記念館」が建設されています。

「大野木場監視所」では、工事従事者の安全を確保するため監視及び避難体制の強化を図っています。さらに「土石流被災家屋保存公園」では、土石流で被害に遭った家屋を保存・公開し、噴火災害の悲惨さを後世に伝えております(図-1)。

以下に「雲仙普賢岳災害記念館」、「土石流被災家屋保存公園」、「大野木場監視所」について見学報告します。

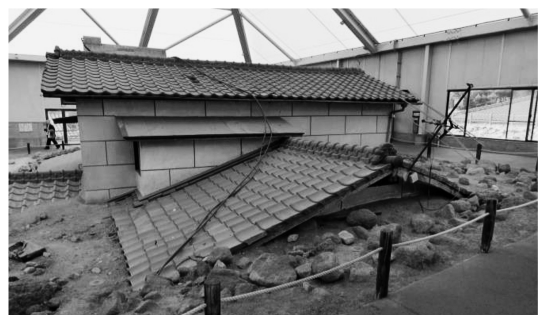
写真-4 土砂に埋まった家屋の様子

土石流被災家屋保存公園付近は、雲仙普賢岳から遠く離れた河口付近に位置していますが、この付近でも3m程度の土砂で埋没されていました(写真-4)。

河口付近のため土石流のスピードは遅く、建物は倒壊せず土砂に埋もれてしまいましたが、上・中流域では土石流により建物自体が倒壊し、甚大な被害が発生したのと考えさせられました。

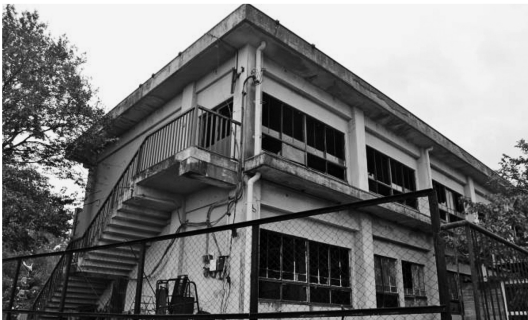
写真-5 熱風により全焼した旧大野木場小学校

雲仙普賢岳では、土石流の被害を軽減するため、砂防堰堤群の整備が進められています。1996年に噴火終息宣言が出されましたが、山頂に約1億 m^3 の溶岩ドームがあり、山麓には1.7億 m^3 (札幌ドーム108個分)の火山吹出物が堆積しており、大規模な地震が発生した場合は溶岩ドームや斜面の崩壊の危険性が残っています。このためここで監視及び避難体制の強化を図り、工事従事者等の安全確保を目的として設けられたのがこの施設です。広報的な役割もあり、パネル展示・ビデオ放映が行われ、砂防堰堤群の施工状況を望むことができます。隣には旧大野木場小学校があり、火砕流の熱風により全焼した小学校を見ることができます(写真-5)。

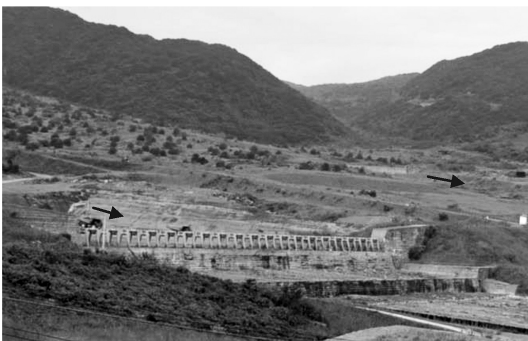
写真-6 大野木場監視所から望む砂防堰堤

砂防堰堤群は全国に先駆けて無人化施工が進められてきており(写真-6)、その技術は東日本大震災の福島原発、阿蘇大橋の斜面防災対策工事などにも活用されています。
