平成 28 年 8 月北海道大雨激甚災害による日高・十勝地方の被災後の状況

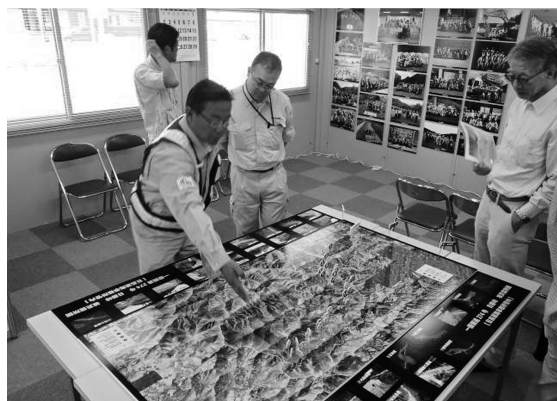
写真-1 簡易模型で被災状況の説明を受ける(日高側)

現地視察に先立ち、日高町のインフォメーションセンターで説明を受けました。今回の被災は河川の流水に起因する落橋、護岸や道路の洗掘のほか、豪雨による法面崩落など多岐にわたっておりました。被災箇所は頂上まで縦断的に連なっており、複数の業者が協力し、工事を進めているとのことでした。

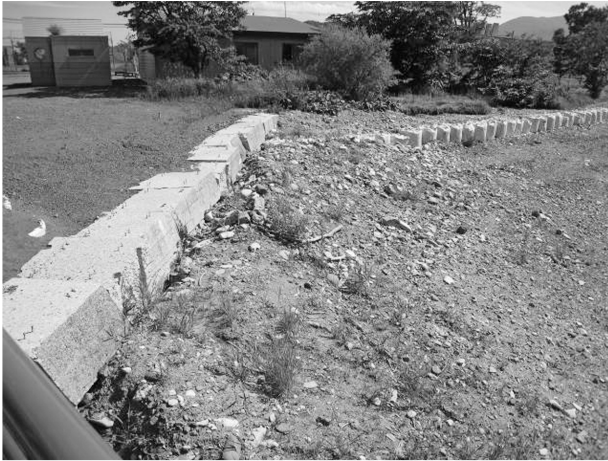
橋台背面が洗掘を受けた橋梁では、視察時は復旧の状況となっておりましたが、他の現場または現地調達なのかは不明ですが、コンクリートを切断して護岸ブロックとして再利用しており、当時の資材調達の難しさと現場の工夫がうかがえました。

写真-2 再利用されているコンクリートブロック

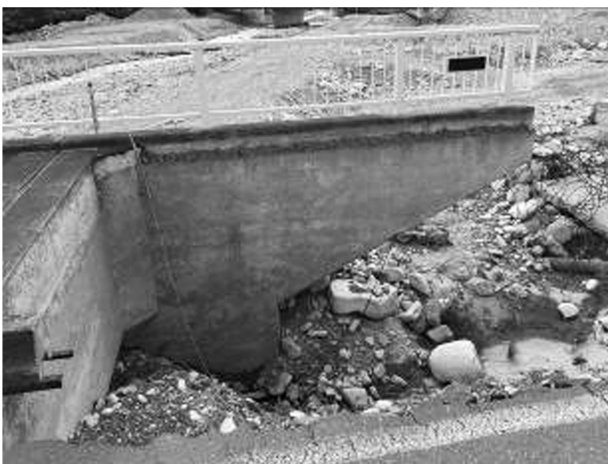
河川には流下能力以上の流出があり、流木による橋梁部の河道閉塞によって偏流が発生し、局所洗掘、側方侵食により河岸・堤防決壊が起き、市街地まで氾濫しました。川幅が3～5倍にも拡幅された箇所もみられました。

市街地に隣接する橋梁においても橋台背面の洗掘や、落橋が復旧されておらず、現在も通行止めが続いている箇所があります。河道整備についても被災延長が長く、河道断面の整備、帯工、落差工の設置、護岸工の敷設など様々な工事が実施中、または実施予定であり、早期復旧が望まれている状況です。

写真-3 橋台背面の洗掘状況(ペケレベツ川)

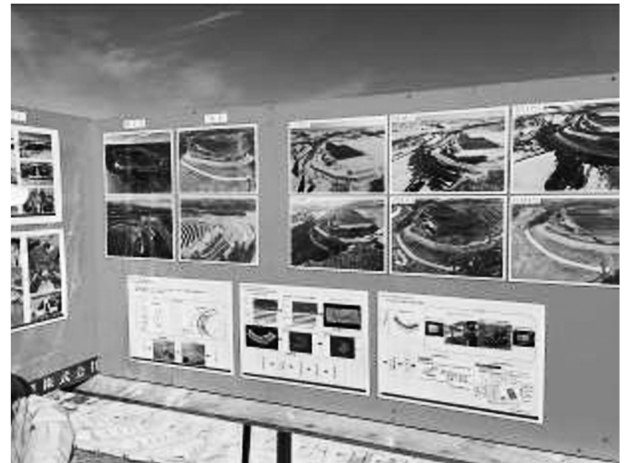
札内川ではその支川である戸蔦別川との合流部の復旧工事を見学しました。現地では、災害状況から復旧工事の進捗・完成状況まで視覚的にまとめた掲示板があり、測量～設計～施工までICT活用をした各種の取組みも含めて各プロセスがわかりやすく説明されていました。

写真-4 札内川復旧工事の情報掲示板(戸蔦別合流部)
