第 29 回 防災セミナー 開催報告
 続く大規模災害から学ぶ

コンクリート建造物の耐震設計変遷と
 平成 28 年 8 月一連台風の中小河川災害から学ぶ

「コンクリート建造物の耐震設計法と
 中越地震及び東北地方太平洋沖地震」

「平成28年8月一連台風による十勝地方の 中小河川災害と復旧」

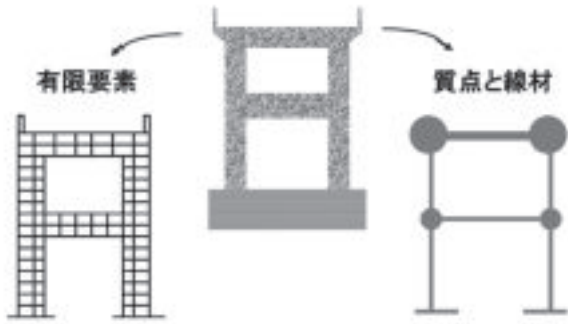
図-5 構造物のモデル化

荷重変形曲線が追跡できるようになったあとは、構造物のモデル化が必要になります。土木学会は、2種類のモデルを提案しています(図-5)。一つは、鉄筋コンクリートを有限の要素に分割して解析する有限要素法です。もう一つは、従来から用いられてきた質点とばねのモデルです。ばねには、応力ひずみ曲線から得られた荷重変形特性を反映します。

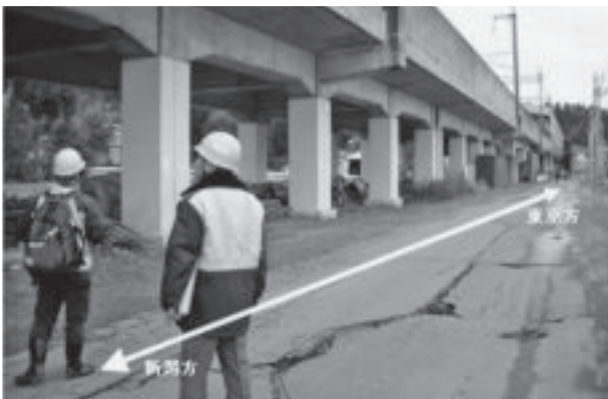
図-6 鋼板巻立てによる補強(上越新幹線)

耐震補強は、鋼板巻立て、RC 巻立て、FRP 巻立てなどがありますが、構造物のモデル化と同様の手法で解析することができます。耐震補強することでせん断破壊を防ぎ、数値解析で評価することが望ましいと考えます。図-6 に補強の一例として、上越新幹線の橋脚を示します。中越地震の時に写真の位置より少し先で上越新幹線は脱線しましたが、消雪パイプの排水溝にはまって新幹線は横転しませんでした。またトンネル内部のコンクリートは一部落下していましたが、新幹線が通過した後だったので直接的な被害はありませんでした。図-6 は、鋼板巻立てで補強したところであり、この補強によって橋脚の損傷は全くありませんでした。

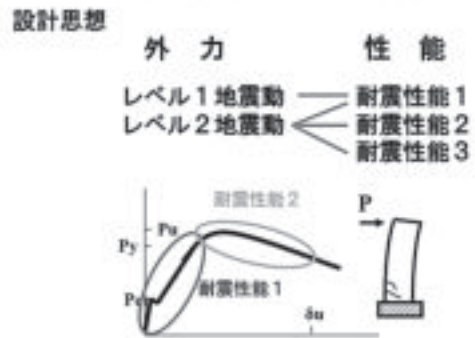
図-7 耐震設計法の設計思想

ています。レベル2地震動は、「極めて稀であるが非常に強い地震動」と定義されており、発生確率は1,000年オーダーとなります。次に構造物の耐震性能は3段階を考えていて、耐震性能1は「地震後に多少の点検は要るが、何も手を加えなくてもそのまま使える状態であること」とし、耐震性能2は「多少の補修・補強をすれば使用可能になるもの」で、耐震性能3は「急激に壊れて人命が損傷しないようにするもので、再使用は必ずしも考慮しなくてもよい」という考え方です(図-7)。レベル2地震動はかなり大きい地震なので、構造物によって耐震性能2か3を選択することが多くなります。

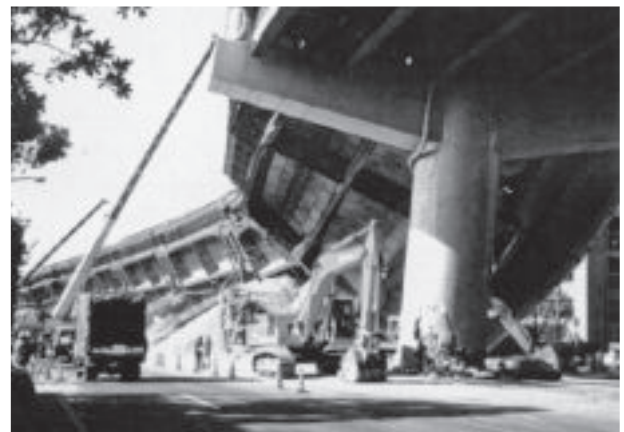
図-10 阪神高速道路3号神戸線の倒壊

関東大震災は当時木造家屋が多かったため、火事で亡くなった人が多いという特徴があります。十勝沖地震では、函館大学の1階がせん断破壊で倒壊しています。これを教訓に建築学会が検討を進め、8年後の1976年に新耐震設計法が建設省から出されています。この設計法に従った建築物は、阪神淡路大震災でもあまり被害が出ていません。阪神淡路大震災の1年前に米国でノースリッジ地震が発生し、高速道路が倒壊しています。この時日本の技術者の中には、日本では起こらない事象だろうという人もいたため、1年後に阪神淡路大震災で橋梁が倒壊した際、過信は禁物であることをしみじみ感じられたそうです。阪神淡路大震災は直下型で、強度が強くなおかつ構造物が壊れやすい地震周期であったために、コンクリート構造物や高架橋がせん断破壊した象徴的な災害となりました(図-10)。新潟県中越地震では、丸山先生自身も被災され、2日ほど避難所生活をされたそうです。当時丸山先生はコンクリート委員会の委員長をされていたので、被災

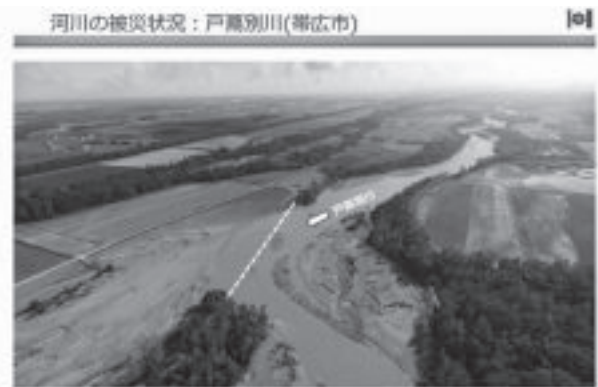
図-16 河川の被災状況(戸蔦別川)

上流堤防が破堤し、その氾濫流が札内川との合流部堤内側から侵食して破堤しました(図-16)。講演

当時は、暫定堤防を設置して堤防護岸と低水路護岸を実施しており、さらに水制工を実施する予定です。

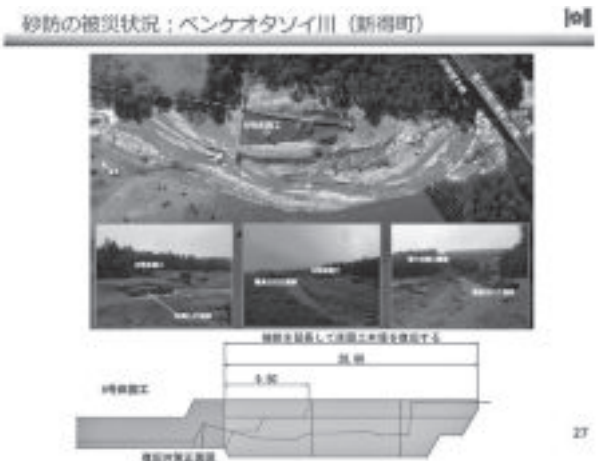
図-17 砂防の被災状況(ペンケオタソイ川)

流路の蛇行により、8号床止工の左岸袖部が流出。

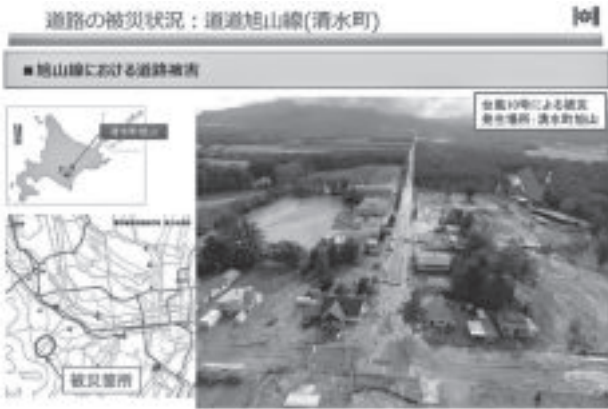
図-18 道路の被災状況(道道旭山線)

記録的な降雨による出水により、久山川が氾濫し道路の冠水・欠壊が発生。その後、復旧しています(図-18)。

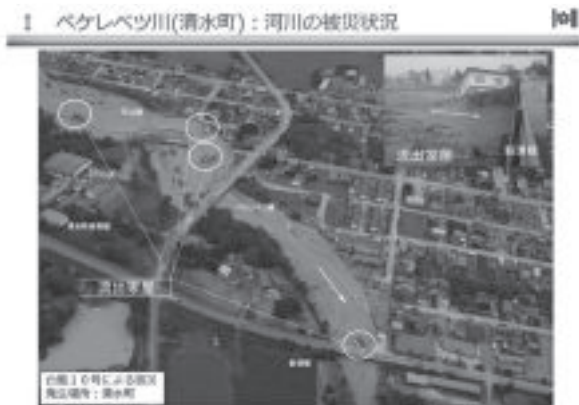
図-19 ペケレベツ川の被災状況

ペケレベツ川では、住宅が数軒押し流されました。下流側では、昭和47年から災害関連事業が行われており、中流域では昭和51年～平成8年まで小規模河川改修事業が行われていました。被災前は樹木が鬱蒼と繁茂していましたが、出水により多くが消失しました。今後佐幌川合流点から約4.7kmの改修を行う予定です。

310m³/sの現況流下能力(1/10年～1/30年)を370m³/s(約1/50年規模)に向上させます。基本的には河道掘削により必要な河道断面を確保し、被災流量410m³/sは河道満杯流量で流下させる計画です。河床勾配が急(1/66)なので帯工や落差工、根固工などを設置し緩流化による河床低下を防止するほか、平面的には直線的な河道としました。事業費が大きいので5ヶ年計画で、平成32年の完成予定です。
