# 目で見るセンターと会員の活動

- 技 術 士 交 流
- 目で見る海外報告
- 目で見る災害の記録
- おめでとうシリーズ

# 目で見る災害の記録

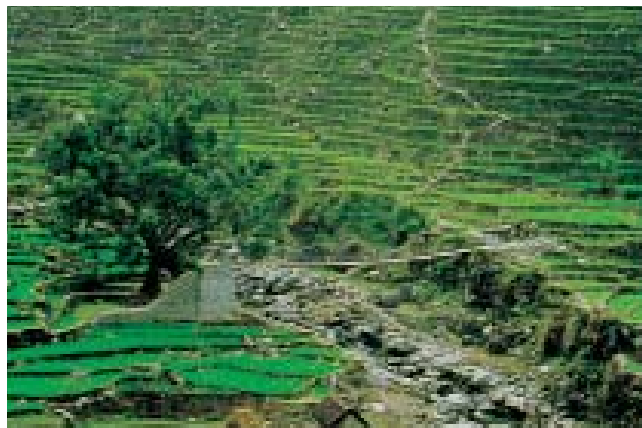
山の中の吊り床板歩道橋。段差を取る為の石造りの橋台が緑の段々畑の景色と調和している。段々畑を維持する為の水路の技術には驚かされる。[70号 1993.6]

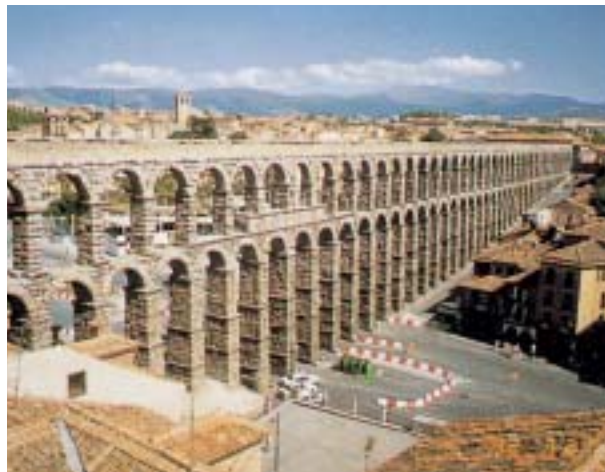
スペインのセゴビア  
にあるローマ時代の  
モニュメント石造り  
水道橋。  
全長728m、高さ  
28m。アーチの数は  
167を数える。  
10数年前まで、セ  
ゴビア市民に水を提  
供していたという。  
御影石だけを組み合  
せて、2000年も崩  
壊することないロー  
マ人の英知を物語る  
ものである。  
[69号 1993.6]

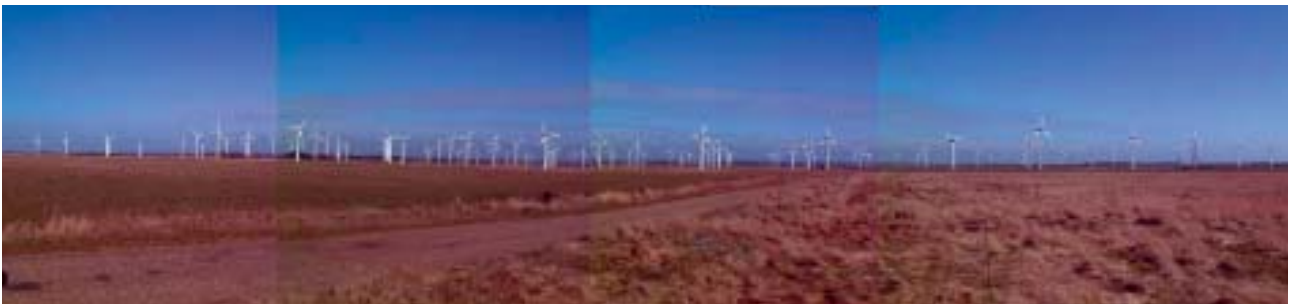
ウインドファーム 年間発電量 2300万Kwh [95号 2001.10]

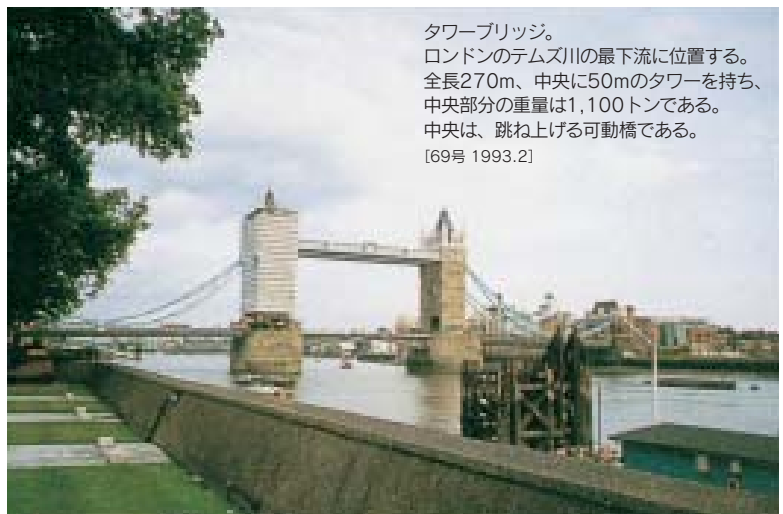
タワーブリッジ。  
ロンドンのテムズ川の最下流に位置する。全長270m、中央に50mのタワーを持ち、中央部分の重量は1,100トンである。中央は、跳ね上げる可動橋である。  
[69号 1993.2]

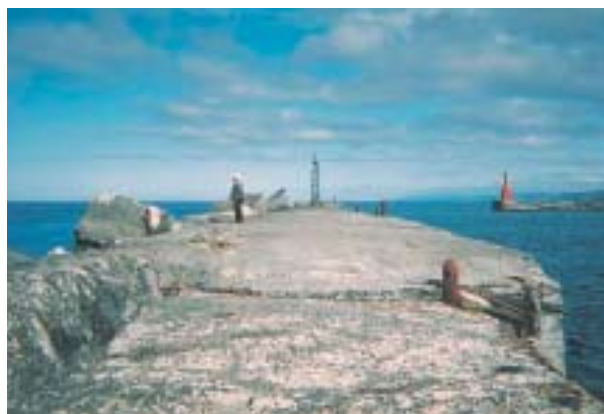
ホルムスク港の防波堤 戦前、日本が建設した防波堤をそのまま利用している 右上は係船柱 [96号 2002.1]

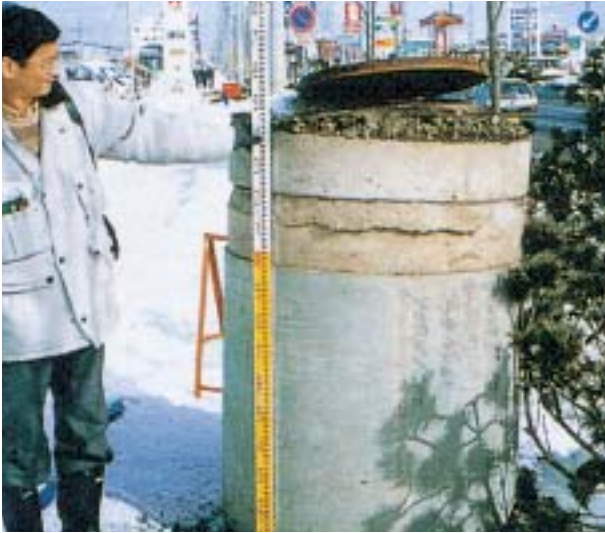
釧路町木場、桂木のマンホールの浮上がり  
最大1.50mの浮上がりが生じた。

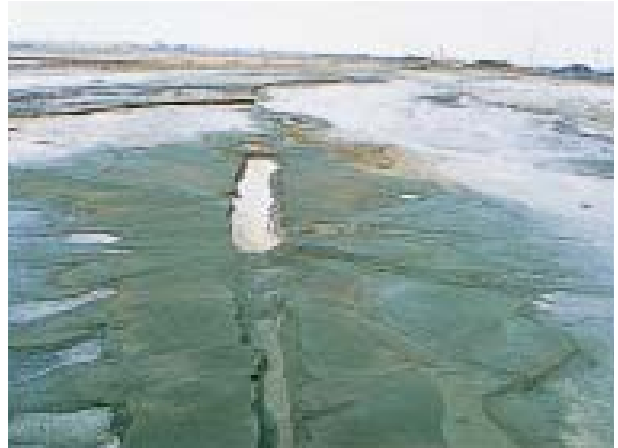
西港第3埠頭、-12m岸壁  
岸壁背後地盤の亀裂と噴砂跡  
岸壁寄りの区域は液状対策が適用されている。

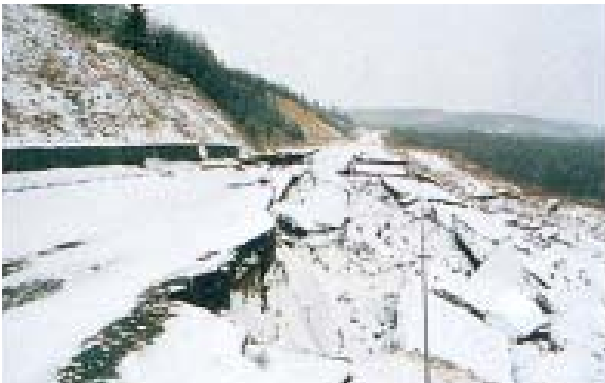
国道44号、厚岸町糸魚沢  
片切片盛した地点の崩壊で崩壊延長は約  
70m盛土された地盤は泥炭地盤である。

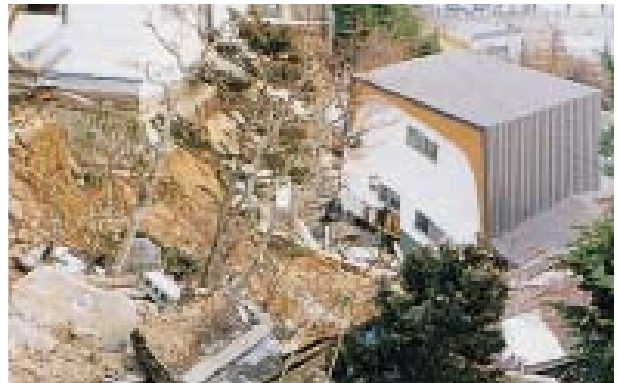
緑が岡6丁目の斜面崩壊  
火山灰質土からなる斜面が幅70m、長さ  
20m、高さ11mにわたって崩壊した。

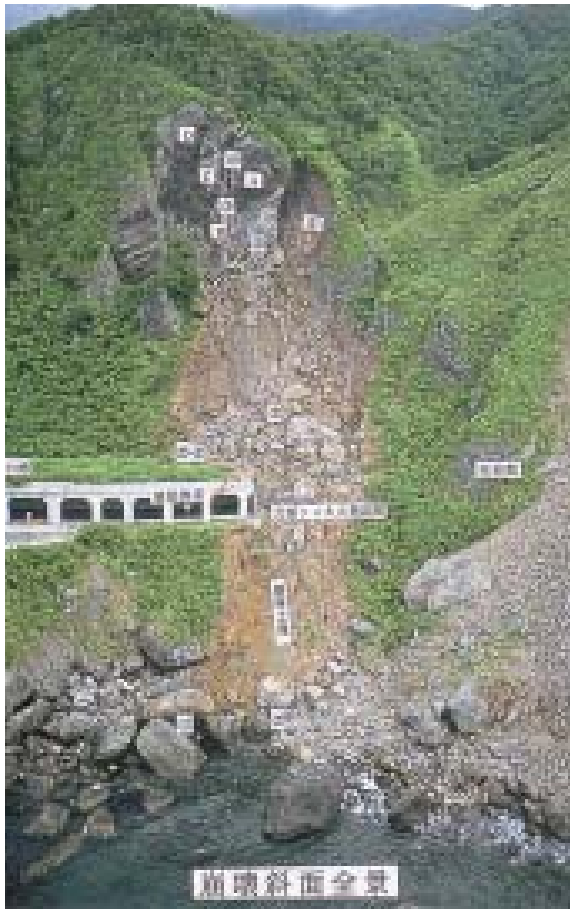
一般国道229号岩内町雷電刃掛トンネルの岩石崩壊  
覆道およびトンネル巻出部の損傷は軽微であったものの、崖頭部には巨大岩体（1個約2,500m<sup>3</sup>）が落ちかけた状態で不安定な状態となっている。（A～D塔状岩体、①、②崩落岩体）

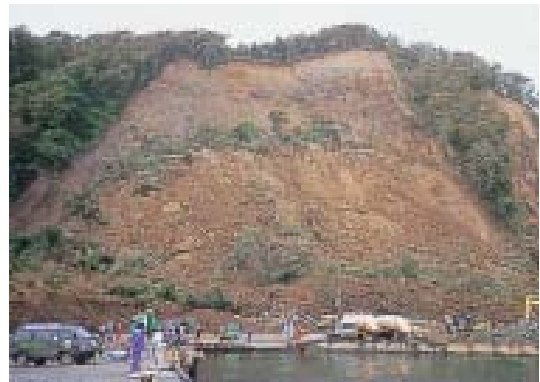
大規模な斜面崩壊（奥尻港背後斜面）

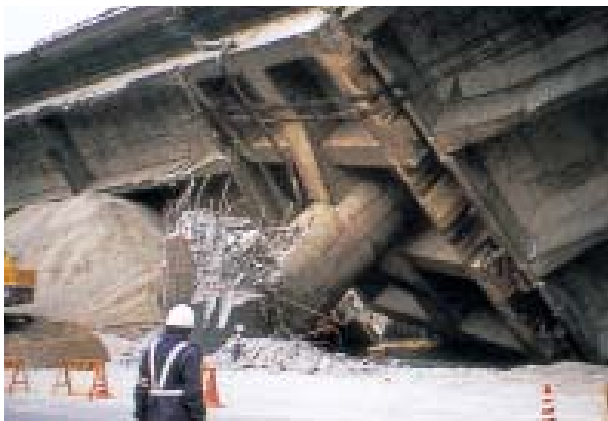
ピルツ橋脚のセン断破壊か？

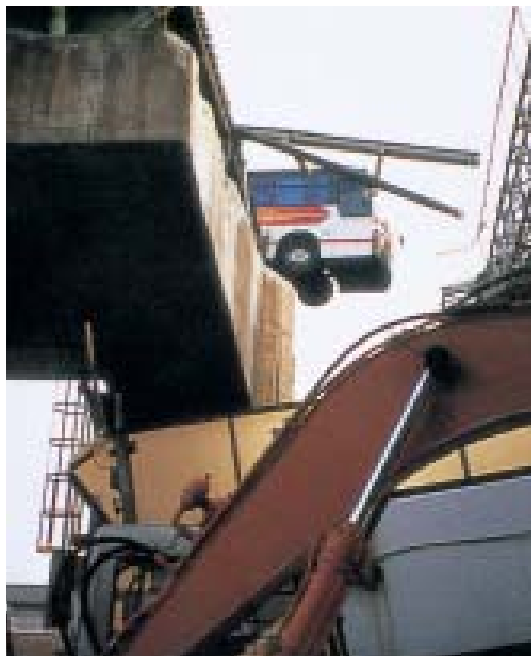
阪神高速3号神戸線  
右径間の落橋、そしてバス危機一髪

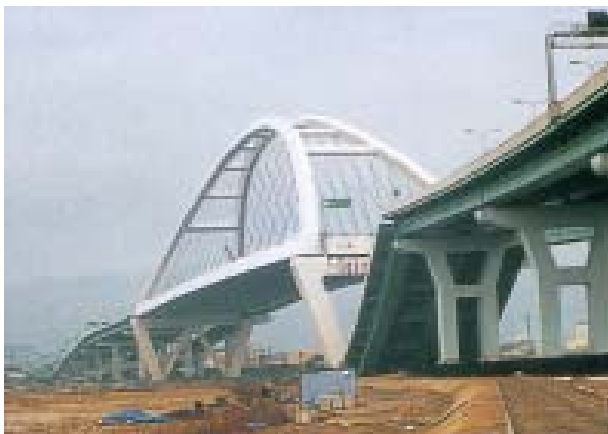
阪神高速5号湾岸線  
西宮港大橋アプローチ橋の落橋

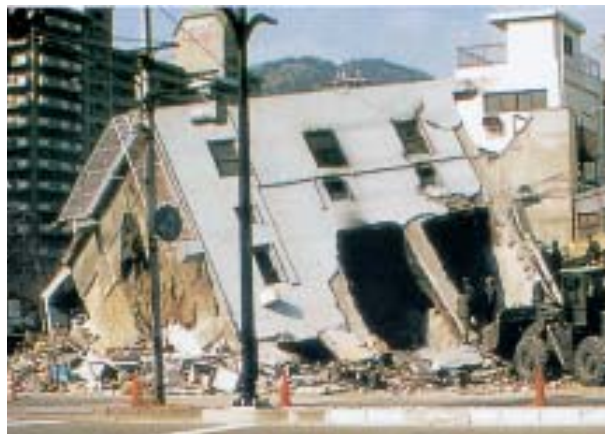
神戸市三宮地区  
4階建ビルの崩壊

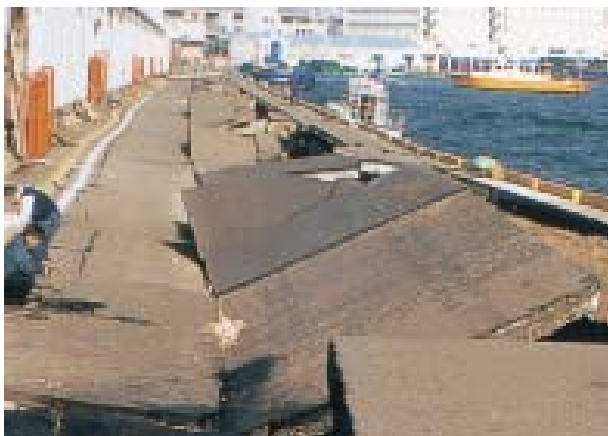
ポートアイランド岸壁の被害

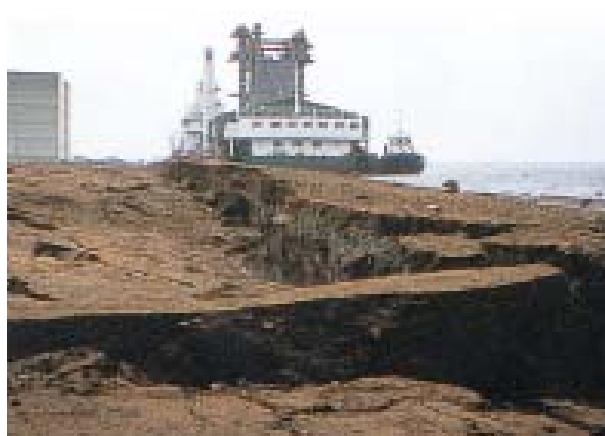
液状化による埋立地の被害

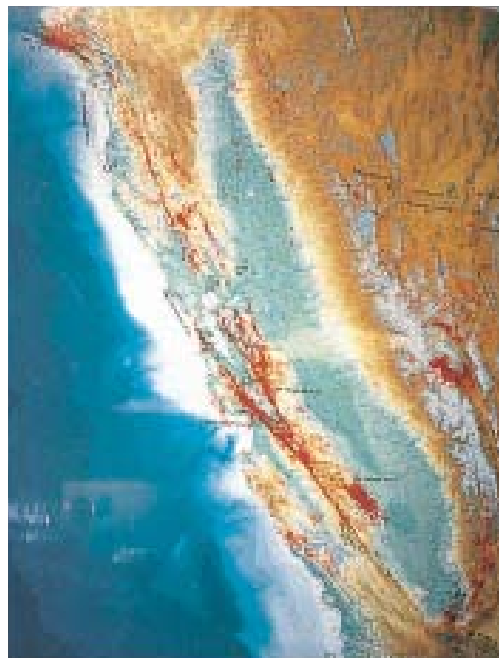
米国西海岸沿いの地震活動履歴を示した図。  
地震の巣がはっきり読み取れる。

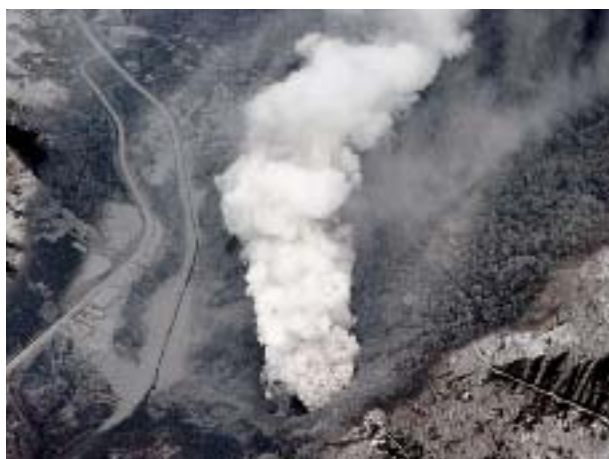
火山灰で覆われた一般国道230号（平成12年3月31日撮影）

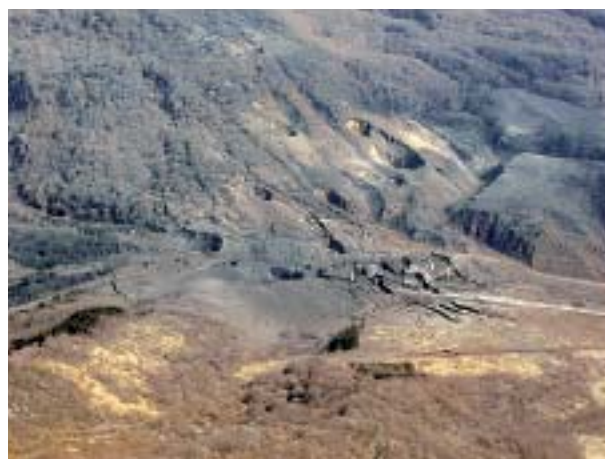
西山山麓にできた亀裂（平成12年4月7日撮影）

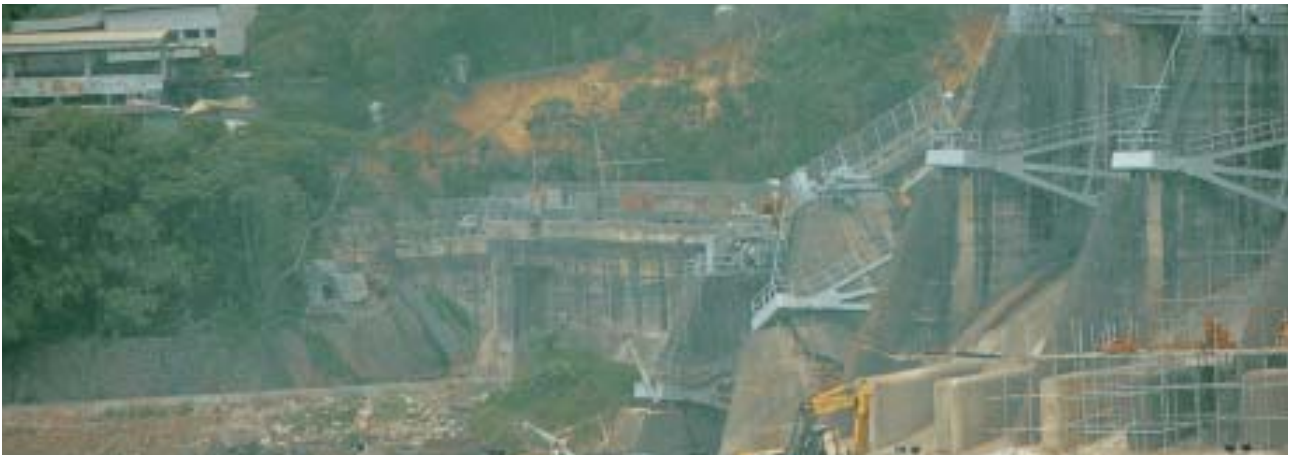
台中県豊原市、石岡ダム破壊状況。  
シャローンブー（車籠埔）断層末端部の変位。  
右岸河床部が相対的に約8m沈下し、ダムが被害を受けた。  
訪問時には盛んに補修工が行われていた。

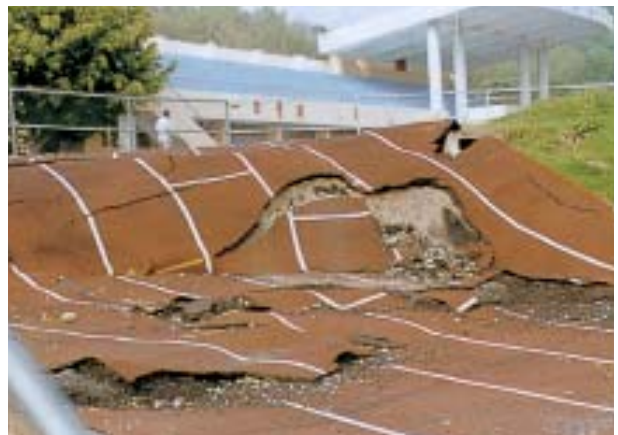
台中県霧峰郷光復国民小学校に隣接する陸上競技場、震央の北北西約25km。  
断層は競技場を斜めに横切り、トラック面に数mの段差を発生させた。  
フェンス背後のトラックでは少年野球チームが練習を行っていた。
