## 事業委員会（旧北海道技術士センター）

— 宿泊見学会 —

### あの日を忘れない！ 蘇る夢の島！！ 奥尻島を見学して

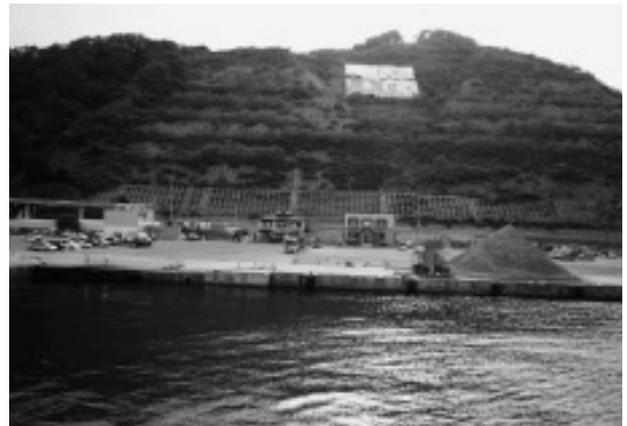
奥尻島に到着し、一番先に目にとまる大壁絵です（写真-1参照）。ここは、奥尻港裏に位置し、最大の斜面崩壊による被災があった箇所です。犠牲となった29名の方々の死亡原因は、ほとんどが土砂の下敷きによる圧死だったそうです。一部に土砂の下敷きになった後、津波に襲われ溺死した方もいたようです。ところが、津波によって、埋められていた土砂が流され、助かった方もいたとのこと。

写真-1 復旧後の観音山の斜面

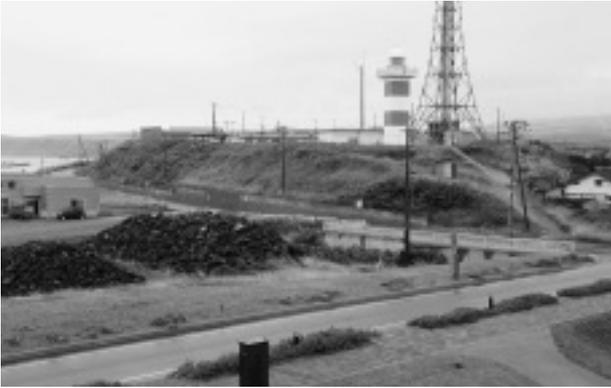
慰霊碑の向かい側に灯台に登る坂道があります（写真-3参照）。この坂道は、地元では「運命の分かれ道」と言われているそうです。この坂道付近は、

地震直後、高台に避難しようとする方々で混雑したそうです。徒歩で避難した方は、無事高台に着きましたが、自動車で避難した方は、道路渋滞で高台に上がることが出来ず、津波にさらわれたそうです。徒歩と自動車とで運命が変わった。このことが、「運命の分かれ道」と言われる由縁だそうです。

写真-3 運命の分かれ道

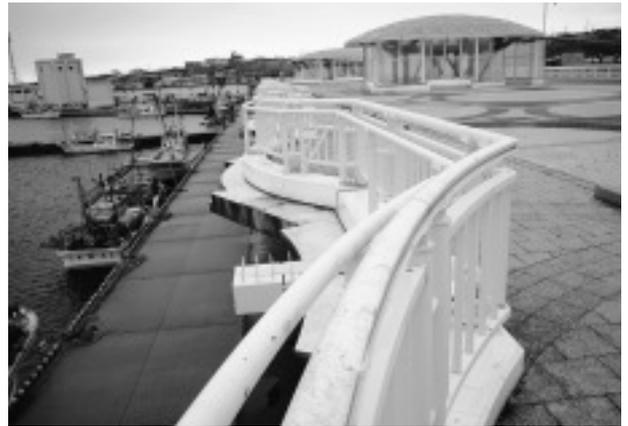
津波発生時の迅速な避難誘導を図る目的で建設されたそうです（写真-5参照）。人工地盤の高さは、実際に津波のあった自然地盤から11.7m程度です。高台への高架道路が接続されており、短時間での避難が可能となっています。

写真-5 人工地盤から見下ろす漁港

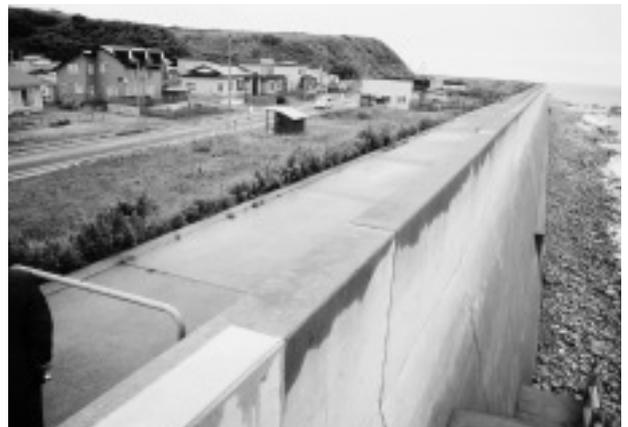
島内の各箇所を設置されている防潮堤のひとつです（写真-6参照）。人家のあるところのみに設置されているそうです。観光の島である奥尻島にとって、道路から海が見えなくなることや、漁師が朝自宅から海が見えなくなることよりも、島民は防潮堤設置を決断しました。このことから、島民にとって津波がいかに悲惨な経験だったかということ容易に想像することができました。

写真-6 民家前の防潮堤
