## 【オンライン開催】 技術講演会 「多様な大規模災害に備えて」

オホーツク技術士委員会では、北海道本部防災委員会のご協力のもとコロナウィルスの感染対策に十分配慮し技術講演会をオンラインにて開催しましたが、以下に内容を報告致します。

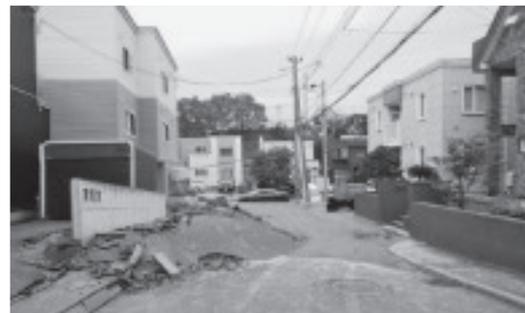
写真-4 札幌市での被災状況

札幌市清田区里塚での被災箇所の特徴は、液状化被害で発生地点は3か所とも谷底平野に発生した。これらの地盤は旧河川地で、ゆるく堆積した砂地盤のため、液状化が発生しやすい地盤である。

被害事例として、河川暗渠上での著しい陥没、地表沈下、土砂流失、里塚中央ぽぷら公園の陥没状況など、紹介した。

里塚の地盤変状による被害箇所と原地形との比較地図より、陥没が著しい範囲は帯状に分布し、この

箇所は、旧河川(暗渠部)及び低地の旧農地に該当し、住宅や地盤変状・沈下が集中していることを示した。
