防災委員会

～ ふくしま から ～

平成25年度 防災研修会報告

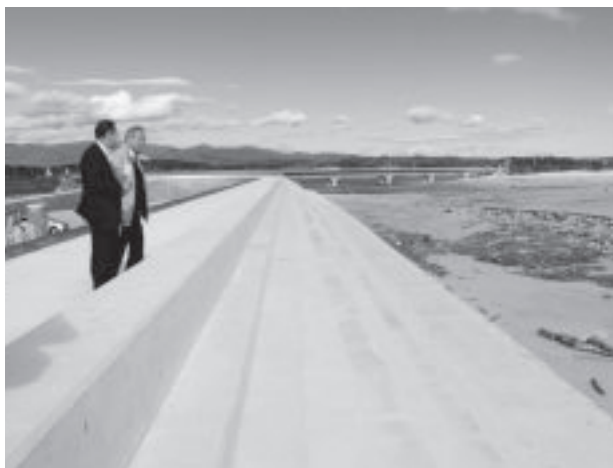
写真-2 夏井地区海岸CSG堤(海側)

東日本大震災での各地の堤防被災は、水の力による築堤材(土砂)の流出が要因とされています。このため夏井地区海岸では、波が堤防を越水しても破壊しにくい「CSG 堤」を採用しました。

CSG とは、近傍で容易に入手可能な岩石質材料に、セメントと水を添加し製造する材料で、台形CSG ダムの堤体材料として近年開発された技術です。北海道の当別ダムは、世界に先駆けてこの型式が採用され、平成24年に完成しています。

夏井地区海岸のCSG 堤では、震災で発生した周

辺地域のコンクリートガラ(一般廃棄物)をCSGの母材として有効利用していることが特徴で、工期短縮・コスト縮減に絶大な効果を発揮したこと、また今年9月に各地に甚大な被害をもたらした台風18号では波浪にも耐え、地域住民の支持を得たことの説明を受けました。今後、地盤沈下に伴う河川堤防の嵩上げや津波対策としての海岸堤防でのCSG技術は震災復興に大きな役割を果たすと考えられます。

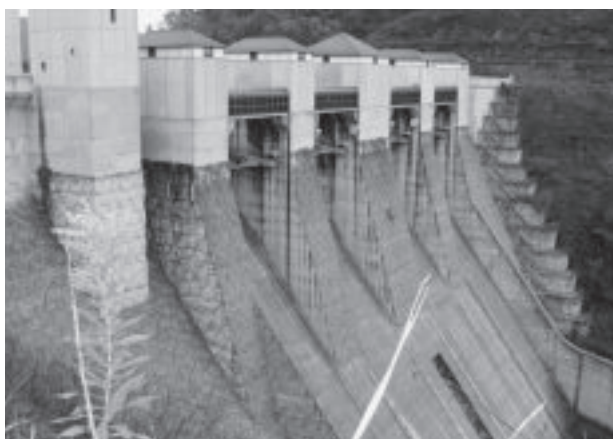
写真-3 三春ダム 堤体(化粧型枠使用)

ここからは、“防災”とは多少かけ離れるところですが、せっかく東北地方(福島県)の見学機会を得たのだから…ということで、水工部会員の案内により三春ダムを見学しました。三春といえば、「滝桜」が有名ですが、三春ダムは平成10年に竣工した阿武隈川水系の直轄多目的ダムです。バブル期真最中に建設しているため、管理所や隣接する展示室はとても豪華な建物に見えます。また、展望施設コンクリー

ト柵の天端石は大理石、堤体下流面は化粧型枠仕上げという豪華さも特徴です。その評価の良し悪しは別として、近年の圧迫財政下で造られた公共施設のなかにあっては、異彩を放っているかのようです。
