# 活動レポート

## 道北技術士委員会

### 平成 27 年度 現地研修会を開催

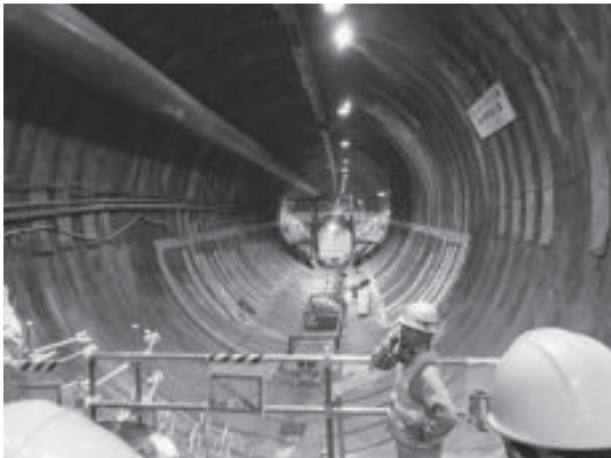
写真-2 トンネル内部(ウォータータイト区間)

被圧帯水層では、周辺の水資源環境を保全する目的で、トンネル全周に防水シートを施工して内部に

地下水を入れない構造とし、トンネル断面は耐水圧のために円形となっている。
